Parque das Águas Dr. Lisandro Carneiro Guimarães - Caxambu/MG

Projeto de Restauração do Coreto

Projeto Básico - Elementos Artísticos

CODEMGE - Contrato 10928

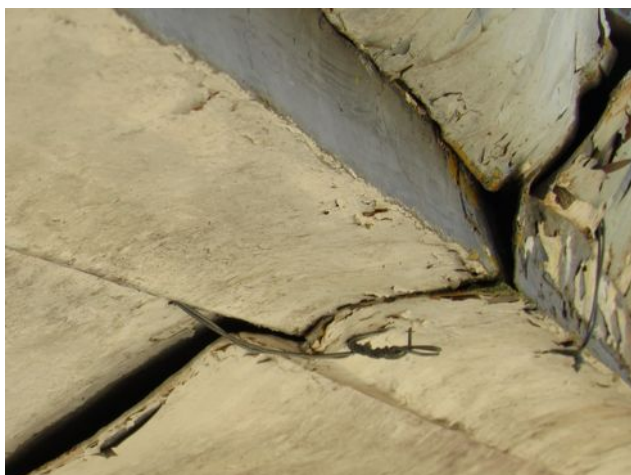
Figura 1: Coreto. Detalhe das chapas do arremate do beiral desalinhadas e com intervenções inadequadas, fixadas com pedaços de arame. Caxambu/MG. 03/2020. Foto: Equipe Estilo Nacional.

Deverá ser realizada a remoção de complementações de suporte como rebites, dobras, pregos, arames ou outros meios de fixação.

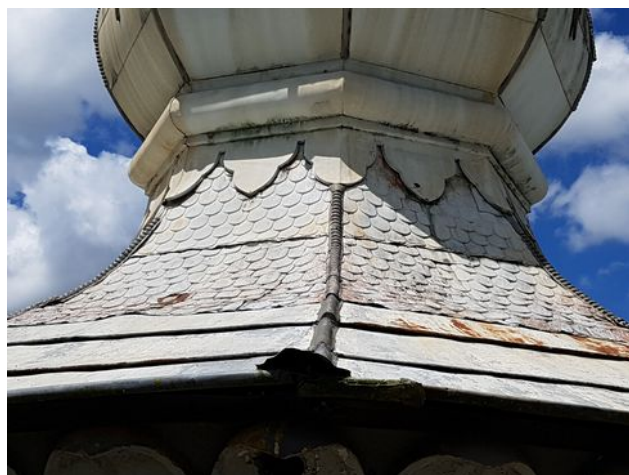
Figura 2: Coreto. Detalhe da cobertura com intervenções inadequadas e complementações com chapas de aço fixadas com rebites e/ou parafusos e massa plástica. Caxambu/MG. 03/2020. Foto: Equipe Estilo Nacional.

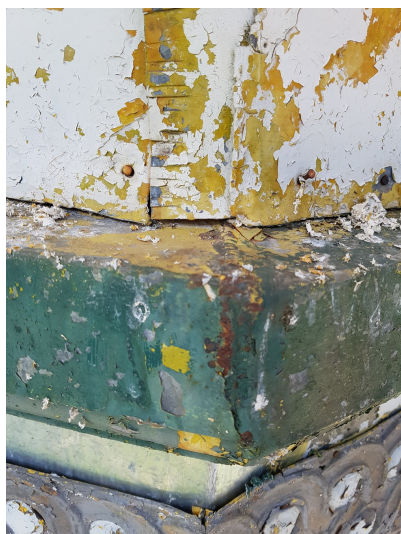
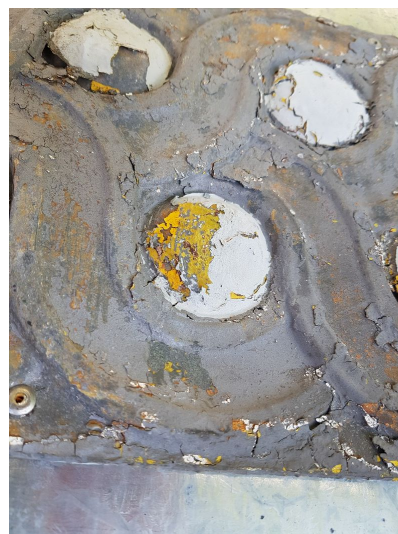
Figuras 3 e 4: Coreto. Detalhe de elementos apresentando desprendimento de policromia levando a perder as camadas originais de

pintura. Caxambu/MG. 03/2020. Foto: Equipe Estilo Nacional.

As áreas de policromia em desprendimento que forem identificadas devem ser fixadas para que não se percam durante os outros procedimentos de restauração. Para a fixação deverá ser utilizado adesivo compatível com a policromia. Vale salientar que, caso seja necessário, deverão ser realizados faceamentos a fim de evitar maiores perdas nas peças.

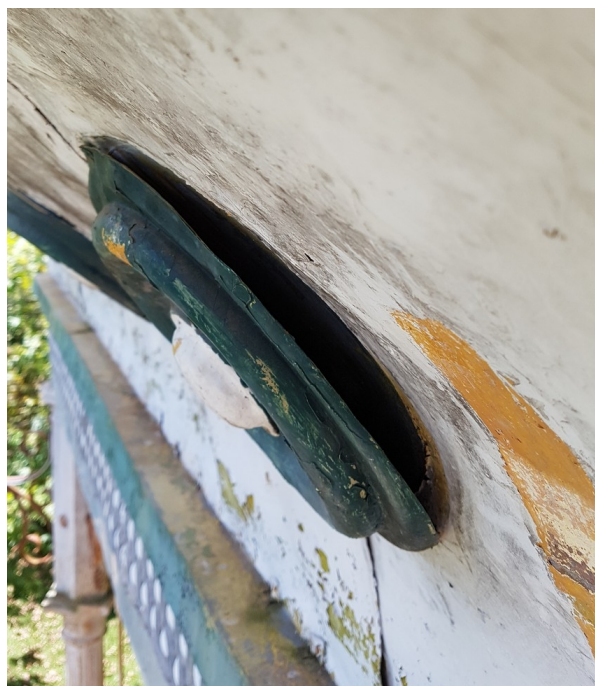
Figura 5: Coreto. Detalhe de elemento decorativo em desprendimento. Caxambu/MG. 03/2020. Foto: Equipe Estilo Nacional.

Elementos decorativos que apresentarem desprendimento parcial ou deslocamento precisarão ser protegidos através de faceamento com adesivo mais resistente (concentração maior), formando uma espécie de “bolso” ou “bolha” de proteção. Peças longas que apresentam fragilidade ou stress mecânico, deverão ser reforçadas com talas antes de sua remoção e descida do local de origem.

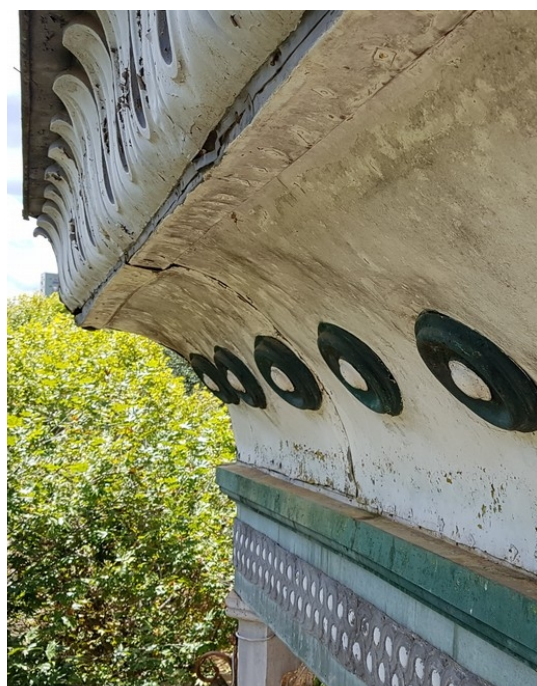
Figura 6: Coreto. Detalhe de trecho da platibanda que precisará de reforço com uma tala a fim de não provocar maiores danos a seu suporte e camada pictórica. Caxambu/MG. 03/2020. Foto: Equipe Estilo Nacional.

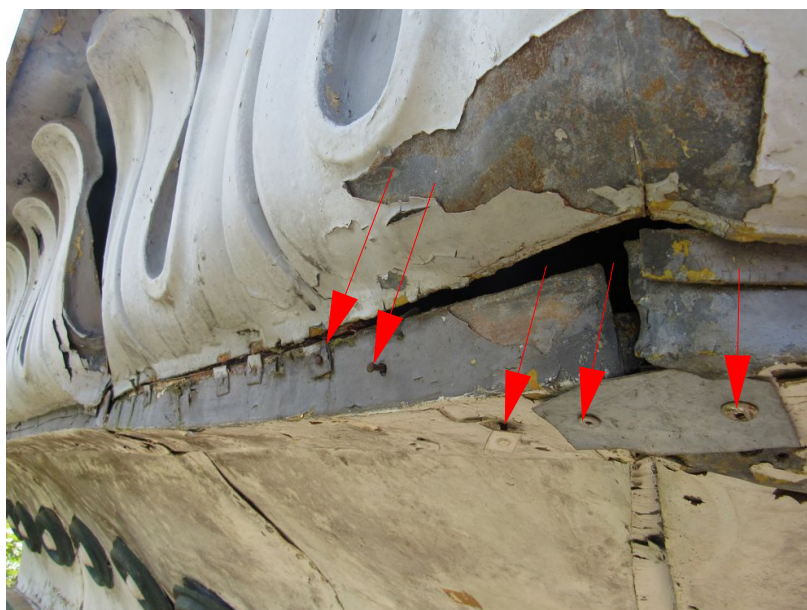
Figura 7: Coreto. Detalhe de danos causados no arremate do beiral devido à intervenções inadequadas com a utilização de recortes de chapas, pregos, rebites e/ou parafusos. Caxambu/MG. 09/2020. Foto: Equipe Estilo Nacional.

As peças em metal que apresentarem furos serão obturados com massa polimérica bicomponente. Reforços e complementações de suporte serão realizados com tratamento a frio utilizando materiais compósitos compatíveis com a natureza do suporte e com as exigências mecânicas aos quais as peças estarão expostas. As lacunas serão tratadas contra corrosão, sendo também removidos quaisquer resíduos deixados por

materiais incompatíveis utilizados anteriormente, complementadas e obturadas de maneira que reproduzam as dimensões e volumetria das peças originais.

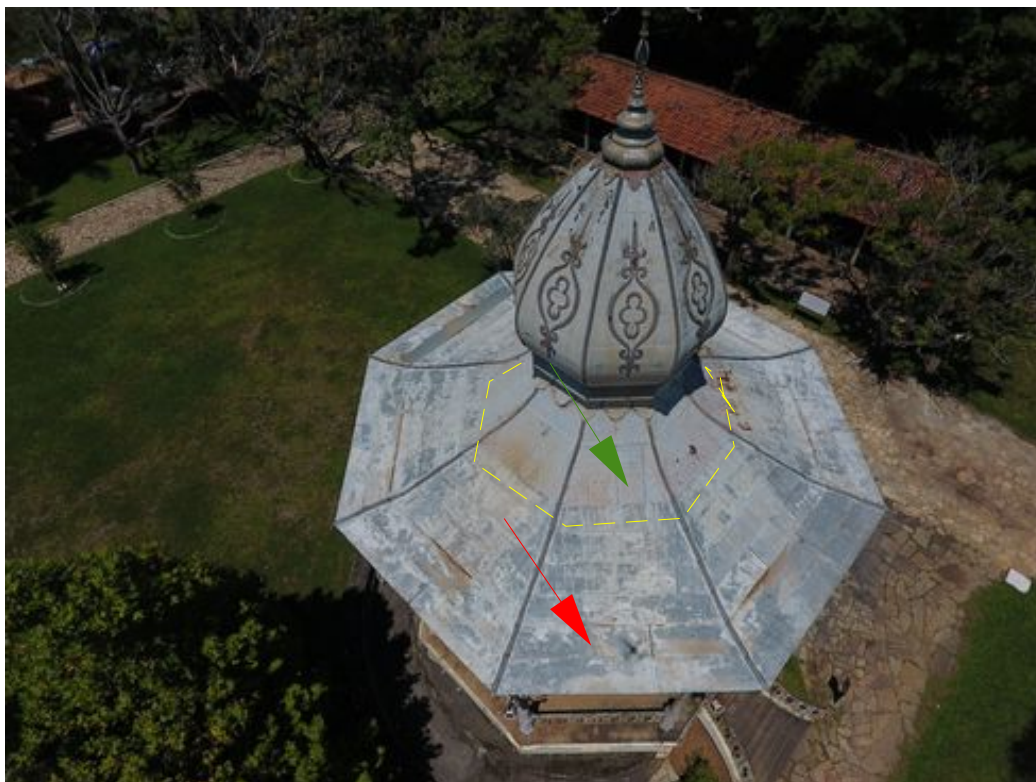
Figura 8: Coreto. Seta verde indica a área com chapas originais em forma de escamas e a seta vermelha a área de intervenção, com chapas de aço. Caxambu/MG. 03/2020. Foto: Equipe Estilo Nacional.

As peças metálicas faltantes deverão ser reconstituídas de maneira que reproduzam as dimensões e volumetria das peças originais. Sempre utilizar as referências disponíveis no bem. Respeitar as formas de arremate das bordas das placas. Para a confecção dos elementos faltantes da cobertura, deverá ser elaborado um molde seguindo o padrão das “escamas” do telhado e providenciar a sua reprodução em chapa de aço galvanizado através do processo de estampagem mecânica. Para isso, será necessário a contratação de empresa mecânica especializada neste tipo de trabalho. Como se trata de um bem exemplar e que apresenta grande parte de suas características originais, faz-se necessário esta reconstituição a fim de preservar suas características para as gerações futuras. Ainda sobre a preservação do revestimento original de coberturas, na ausência de literatura específica ao caso, tomamos como referencial teórico o Manual de Conservação de Telhados do IPHAN, onde enfatiza a questão da preservação dos elementos originais do bem ou a confecção de peças novas baseadas nas originais:

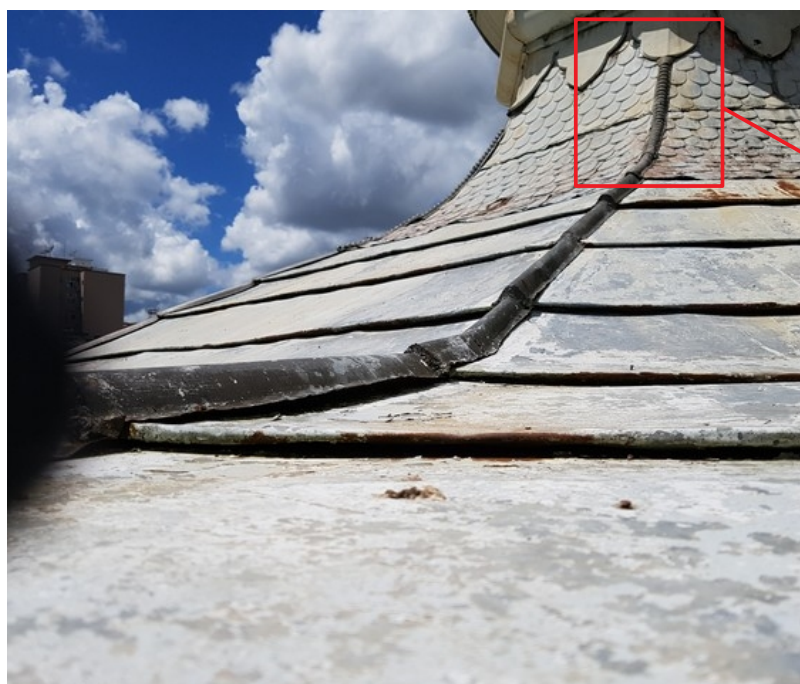
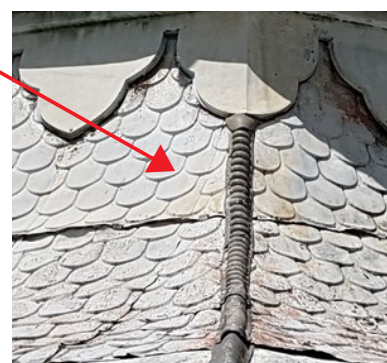
Figura 9 e 10: Coreto. Detalhe das intervenções realizadas sobre os espigões e peça de arremate original (à direita) indicada em

vermelho. Caxambu/MG. 03/2020. Foto: Equipe Estilo Nacional.

Também deverão ser reconstituídas as peças metálicas que arrematam os espigões. Há grandes trechos com intervenções feitas com chapas metálicas de maneira improvisada e grosseira que deverão ser removidos. Há muitas peças que podem servir de referência para a confecção das novas como pode ser visto nas indicações com seta e retângulos vermelhos (fotos a seguir).

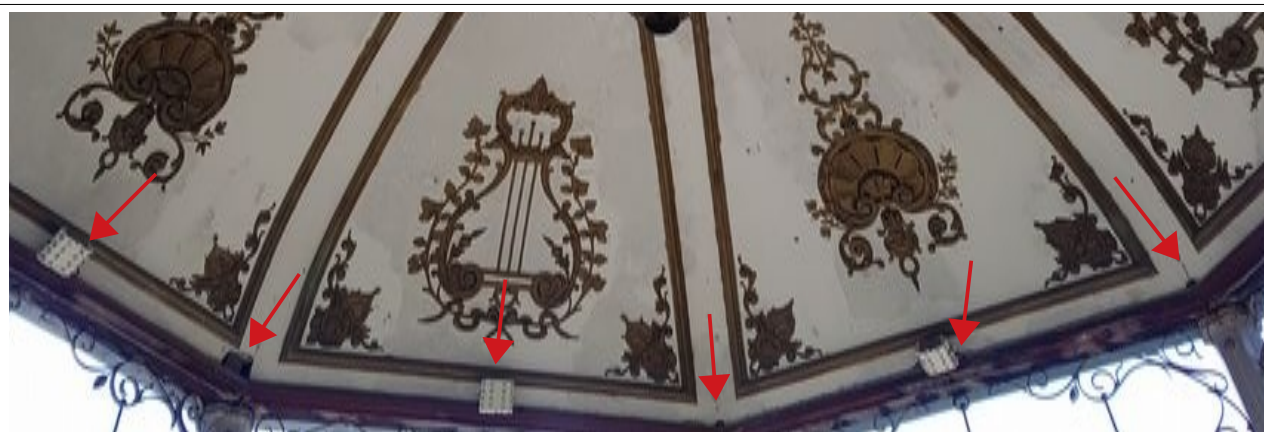
Figura 11: Coreto. Áreas do forro que foram perfuradas para passagem de fiação improvisada. Caxambu/MG. 03/2020. Foto: Equipe Estilo Nacional.

A consolidação deve ser executada com argamassa compatível à original (sugere-se a realização de análise química para identificação da composição da massa utilizada originalmente no forro) e aplicada com auxílio de espátulas odontológicas. Os gomos do forro com trincas e fissuras devem sofrer aberturas em “V”, utilizando ferramentas pontiagudas do tipo riscador, aplicadas a 45°. Ter atenção e cuidado durante este processo para não causar maiores danos ou desprendimentos. Caso seja necessário, facear a área no entorno das trincas. Abrir o mínimo possível e necessário para a consolidação. O preenchimento das lacunas deve ser executado com argamassa semelhante à original (sugere-se a realização de análise química para identificação da composição da massa utilizada originalmente no forro) e aplicada com auxílio de espátulas odontológicas.

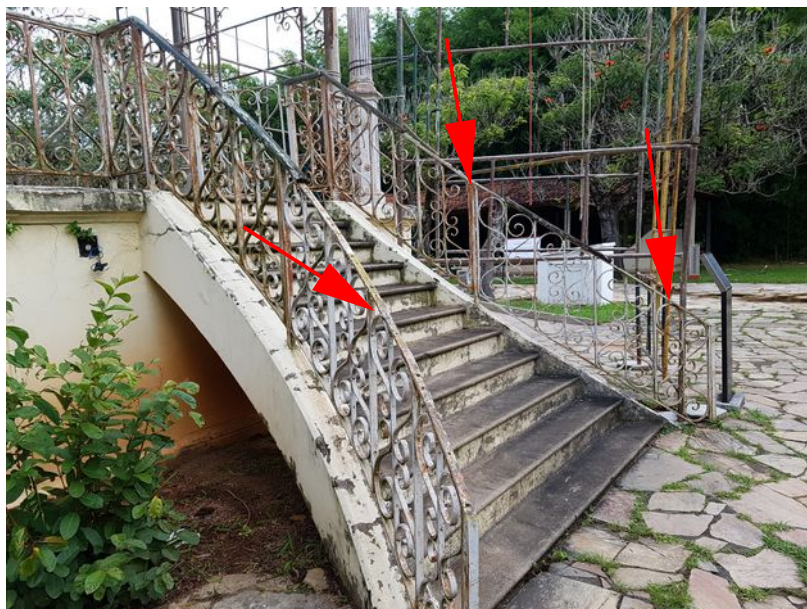
Figura 12: Coreto. Detalhe das áreas de perda da madeira do corrimão. Caxambu/MG. 03/2020. Foto: Equipe Estilo Nacional.

As peças em madeira faltantes do corrimão deverão ser reconstituídas de maneira que reproduzam as dimensões e volumetria das peças originais. Sempre utilizar as referências disponíveis no bem.

Os blocos faltantes deverão ser reconstruídos, em madeira previamente tratada, seca e desinfestada, respeitando a mesma tipologia das peças originais utilizadas como referência. A madeira utilizada na confecção dos blocos faltantes deverá ser igual ou similar em resistência, densidade, corte e sentido das fibras da madeira original. As peças devem passar por um período prévio de aclimação dentro do laboratório a fim de alcançarem os mesmos níveis de umidade das peças originais antes de serem entalhados para que não haja aumento ou perda de volume além de deformações no momento da montagem.
